# Conservatie-restauratierapport

## Vlag KWB Hulshout

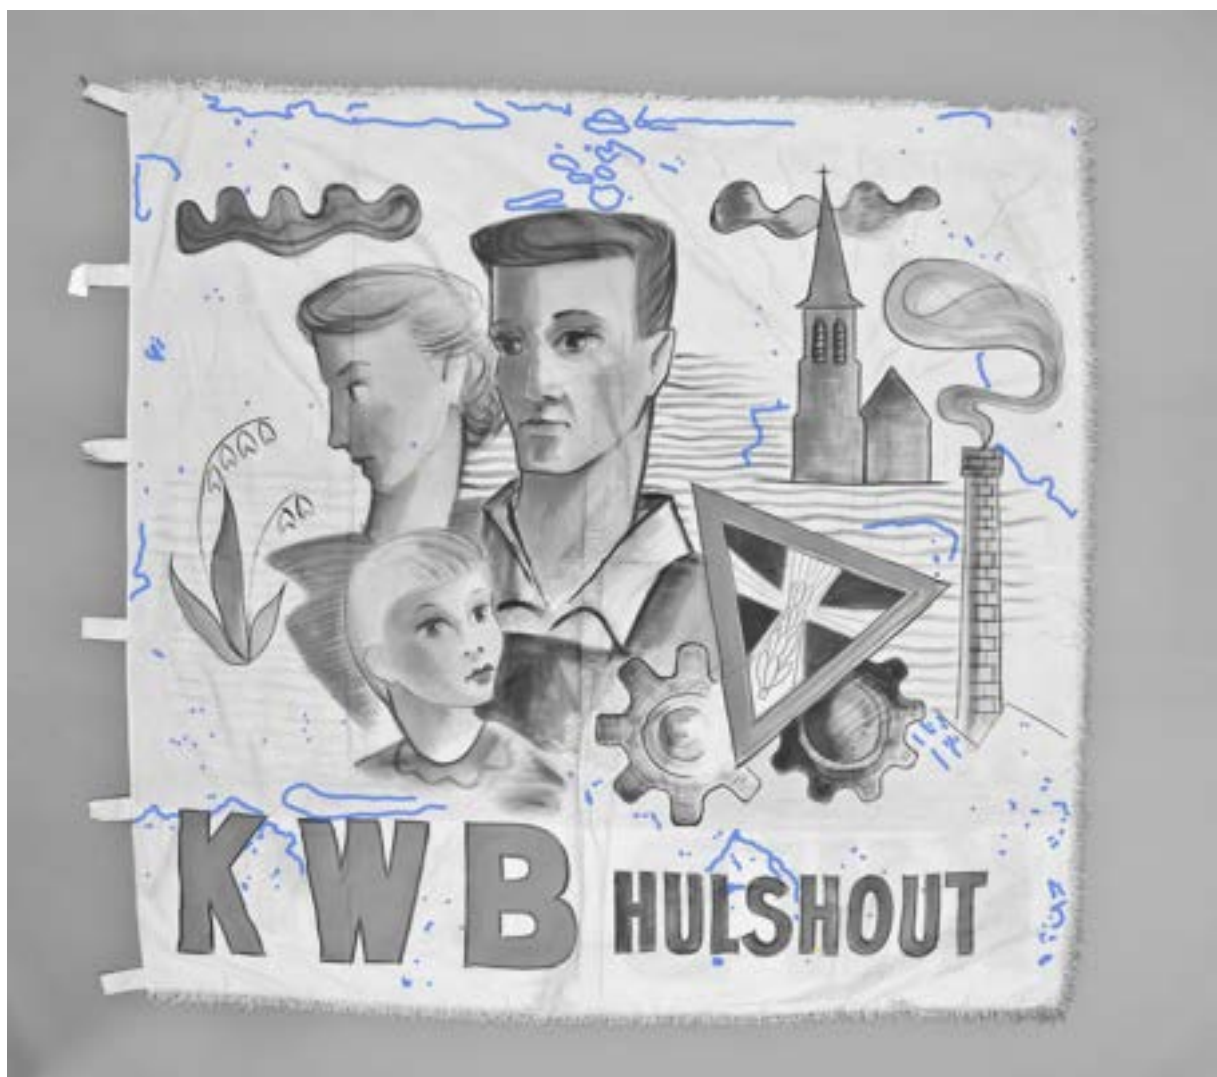
Figuur 1: Schadebeeld recto

verkleuring en vervuiling

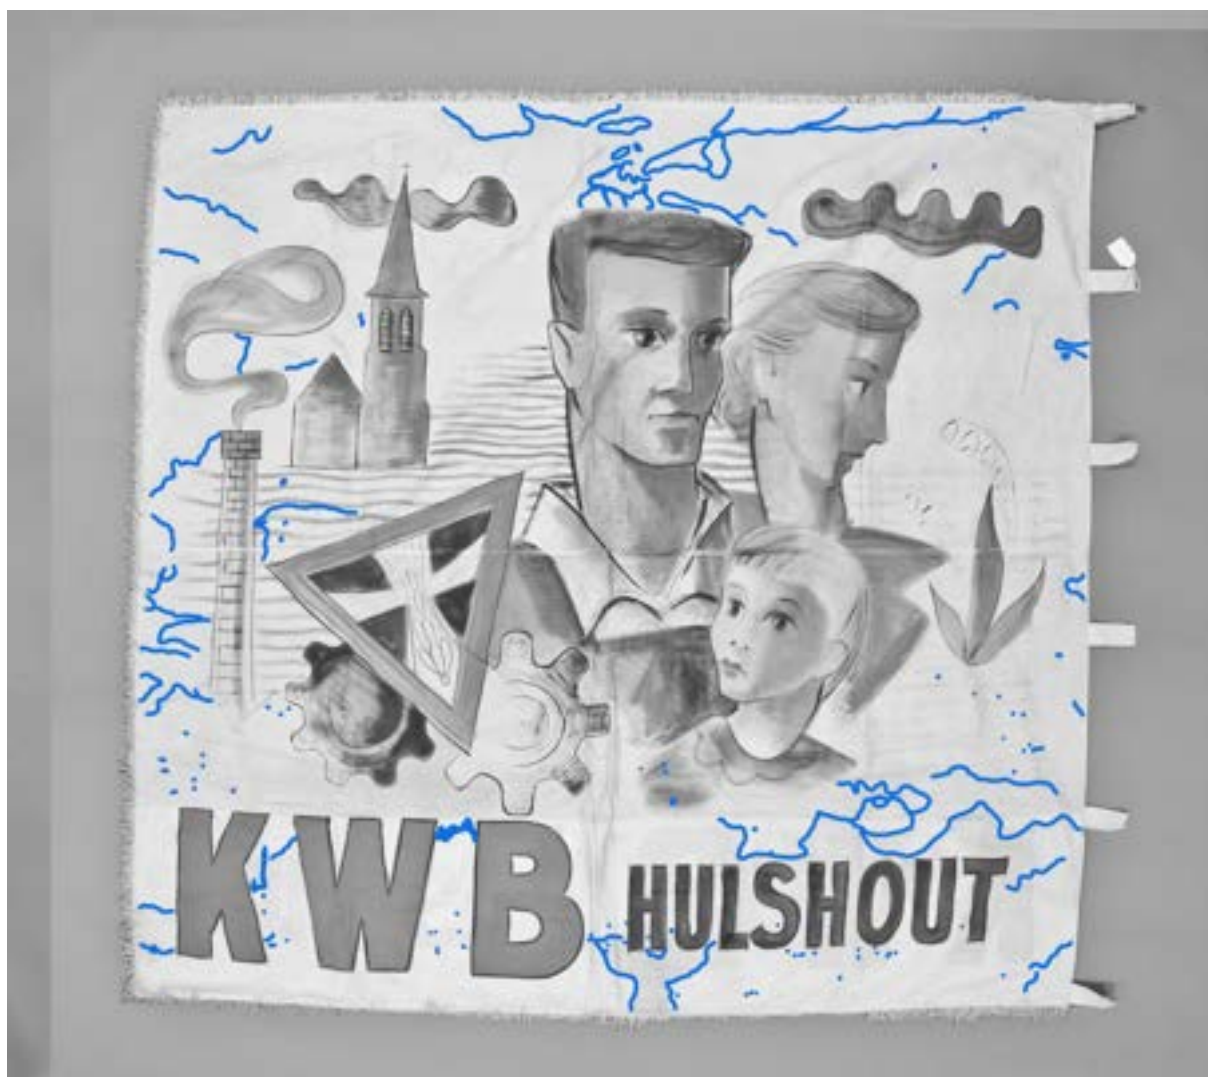
*Figuur 2: Schadebeeld verso*

verkleuring en vervuiling

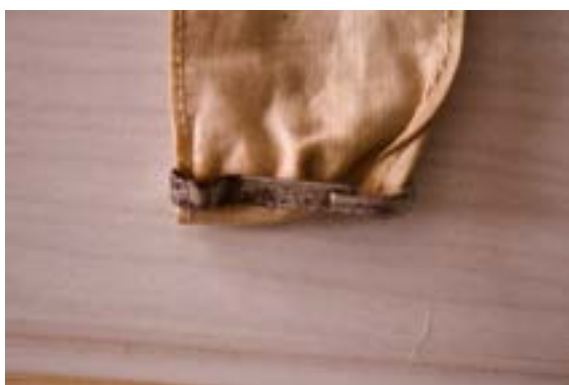
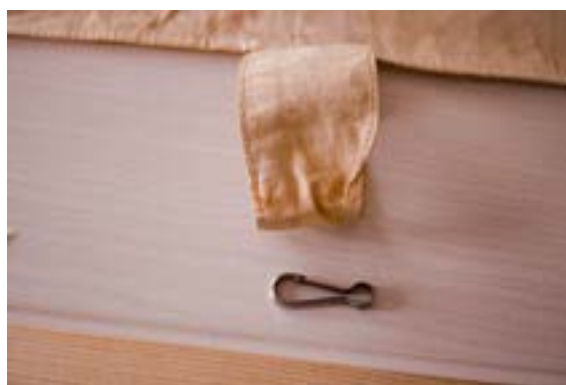
Bij inspectie bleek dat rond de bevestigingslussen metalen haken zaten die gecorrodeerd waren. Vermoedelijk zijn deze oxidatievlekken ontstaan doordat de vlag in opgevouwen toestand werd bewaard, waardoor het metaal langdurig in contact stond met het textiel. De metalen elementen zijn in het kader van de conservatie verwijderd.

*Figuur 3: Gecorrodeerde haakjes vervuilen textiel bij contact*

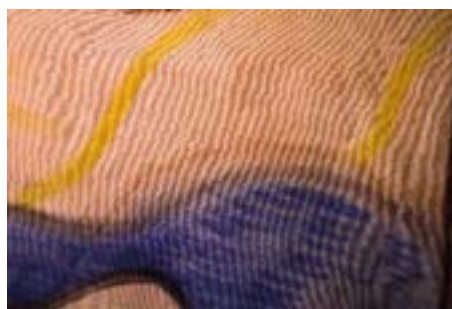
Voorafgaand aan de natte reiniging werd een reeks bufferoplossingen getest op de aanwezige waterkringen en oxidatievlekken. Op basis van de testresultaten werd gekozen om te werken met een oplossing van pH 7 voor de waterkringen, aangezien geen van de geteste buffers voldoende effect had op de oxidatievlekken. Daarnaast werd de verf getest op wateroplosbaarheid, waarbij bleek dat er effectief pigmenten loskwamen. Aangezien op meerdere plaatsen reeds bloedende kleuren zichtbaar waren, werd besloten om uitsluitend lokaal te werken buiten de beschilderde zones.

*Figuur 4: Bloedende kleuren*

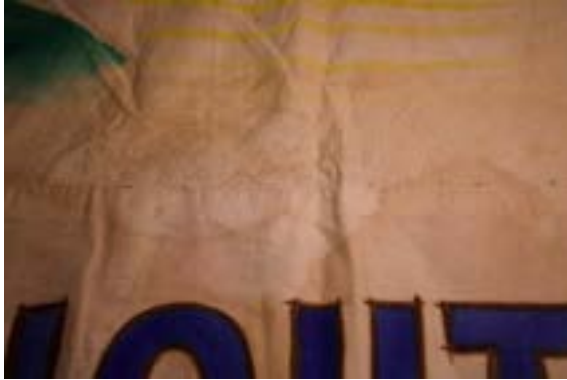
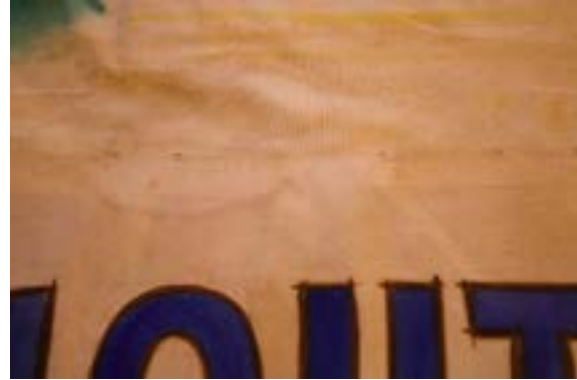
*Figuur 5: Waterkring boven letters voor en na lokale natte reiniging*

De waterkringen werden met een licht bevochtigde wattenstaaf aangepakt en voorzichtig uitgerold, zodat de kring zich ofwel verspreidde (waardoor de verkleuring verlicht werd), of verplaatst werd naar een minder zichtbare zone (bijvoorbeeld in de bruine rand van de letters). Na elke behandeling werd het oppervlak aan beide zijden afgedekt met zuurvrij vloeipapier en onder licht gewicht geplaatst. Deze werkwijze werd herhaald tot de waterkringen visueel voldoende verlicht waren of geen verdere verbetering zichtbaar was.

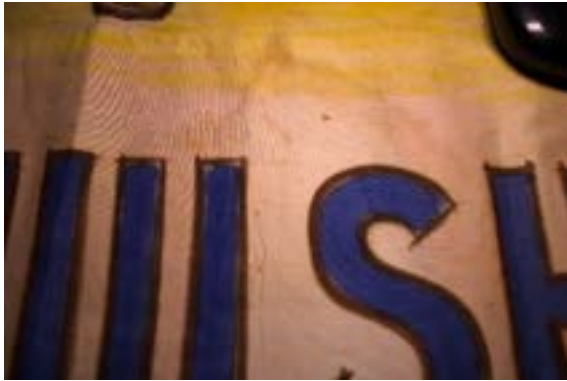
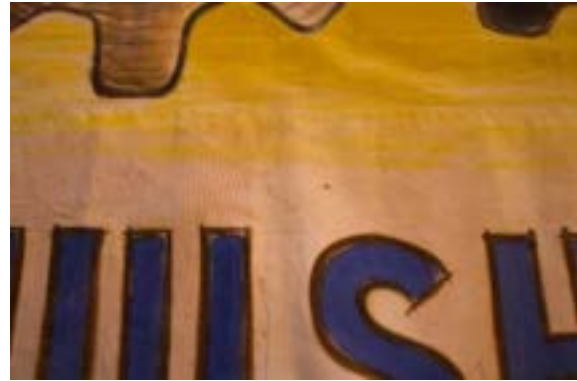
*Figuur 6: Waterkring boven letters voor en na lokale natte reiniging*

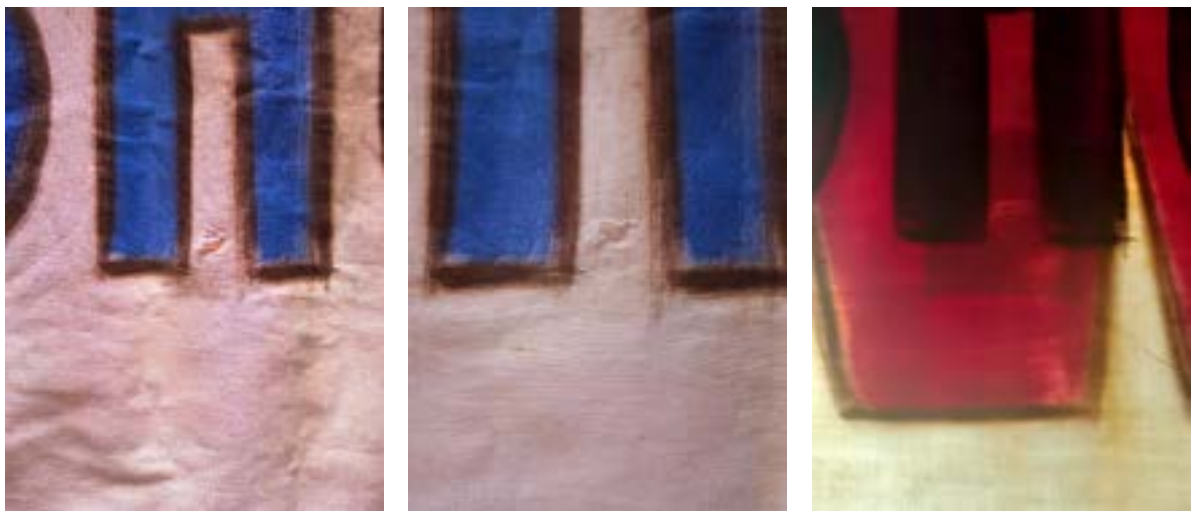
Aan de dubbele onderzijde van de vlag was een kleine scheur te bemerken. Er is specifiek gekozen voor lokale ondersteuning, omdat de schade gering en plaatselijk is. Het steunweefsel zijn gemaakt van zijde (pongee) en op kleur gebracht met Lanaset synthetische kleurstoffen om de tinten van de originele stof zo goed mogelijk te benaderen. De zijde werd eerst gewassen in kraantjeswater met een neutraal detergent. Het water werd langzaam verwarmd tot 50 graden Celsius, waarna de stof een uur in het bad bleef. Daarna werd de stof afgekoeld, grondig afgespoeld en aan de lucht gedroogd.

*Figuur 7: Scheur in dubbele laag linnen voor en na conservatie. Plaatselijk drager tussen lagen (rechts)*

De beschadigde zone van het textiel is geconsolideerd met naaisteken. Hiervoor werd een tweedraadse zijde gebruikt die op kleur werd gebracht met Lanaset-kleurstoffen, afgestemd op het omliggende materiaal. Spansteken werden zowel over als rondom de verzwakte zone aangebracht om stabiliteit te bieden zonder het visuele geheel te verstoren. Aangezien de scheur zich bevond in het onderste deel van de vlag – waar het doek dubbel is aangebracht om de tekst leesbaar te houden aan beide zijden – werd een steundrager tussen de twee lagen geschoven. Op deze drager konden de verstevigende steken worden aangebracht zonder het zichtbare oppervlak aan te tasten.

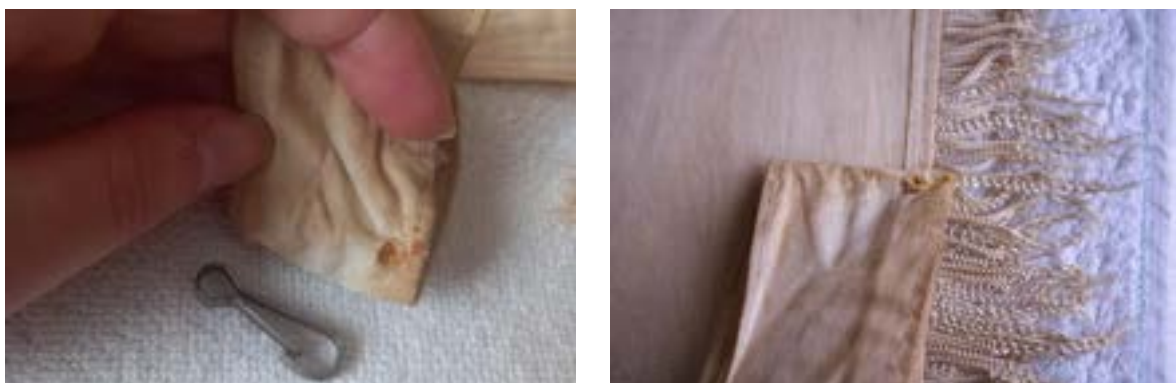
*Figuur 8: Gat in lus voor vlaggenmast voor en na conservatiesteken*
