# Conservatie-restauratierapport

## Vlag KWB Hulshout

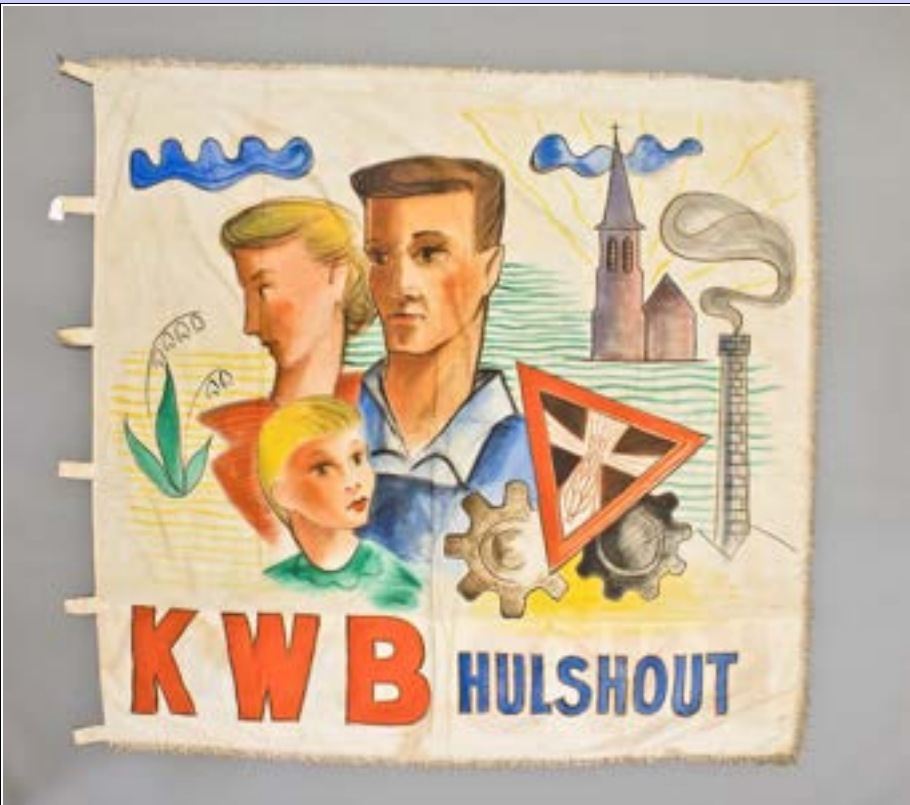
| Veld | Details |
|---|---|
| Schade | Waterschade en corrosievlekken, kleine mechanische schade (scheuren) |

| Veld | Details |
|---|---|
| Foto's | <p>Recto</p> |
